Prüfbericht Nr. 135115

Inhalt des Auftrags Prüfung der Luftdurchlässigkeit (DIN EN 1026) an der
Fugendichtungsfolie:
„illbruck ME350“ innen

1. Prüfgegenstand

„illbruck ME350“: Folienband für die Innenabdichtung aus weißem Trägervlies mit vollflächiger rückseitiger Selbstklebung auf Acrylatbasis auf der Filmseite, sowie einem einzelnen Selbstklebestreifen auf Acrylatbasis auf der Vliesseite

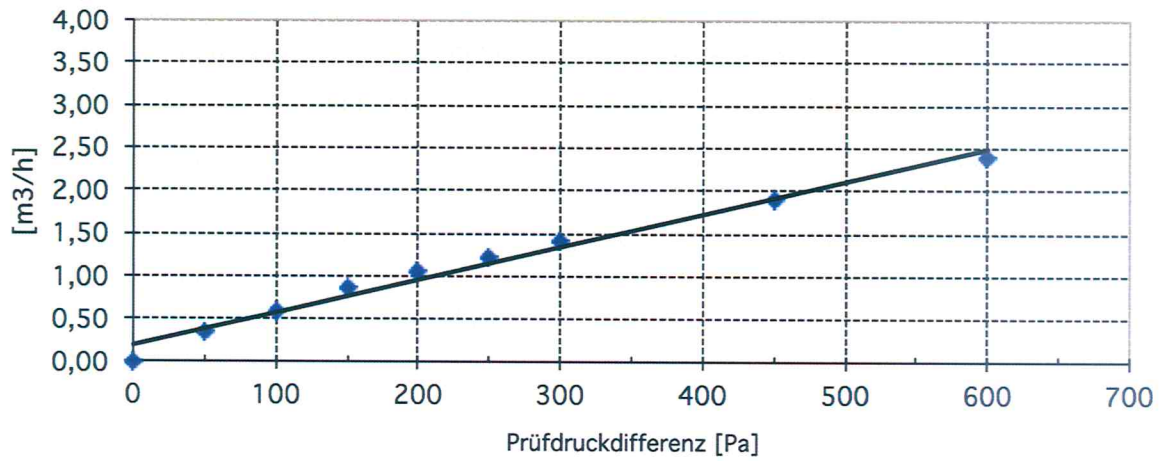
Diagramm 1: Grafische Darstellung der Prüfstandundichtigkeit (Längsfugen)

Zur Bestimmung der Prüfstandundichtigkeit wurden die über den Fugen angebrachten Dichtbänder durch eine Plastikfolie abgedeckt. Die Plastikfolie wurde an den Rändern des Prüfkörpers mit Klebeband luftdicht befestigt. Nach Beanspruchung durch drei mindestens 3 sekundenlange Druckstöße von rd. 660 Pa wurde die Prüfstandundichtigkeit ermittelt, sie ist im Diagramm 1 grafisch dargestellt.

Die Ergebnisse der Prüfstandundichtigkeit und die auf normale Bedingungen ($T_0 = 293 \text{ K}$, $p_0 = 101,3 \text{ kPa}$) umgerechnete, längenbezogene Luftdurchlässigkeit sind in Tafel 1 zusammengefasst. Die Luftdurchlässigkeiten waren jedoch so gering, dass die Messwerte hier nicht um die Messwerte der Prüfstandundichtigkeit vermindert werden konnten, da sich sonst z.T. rechnerisch schon negative Werte ergeben hätten.

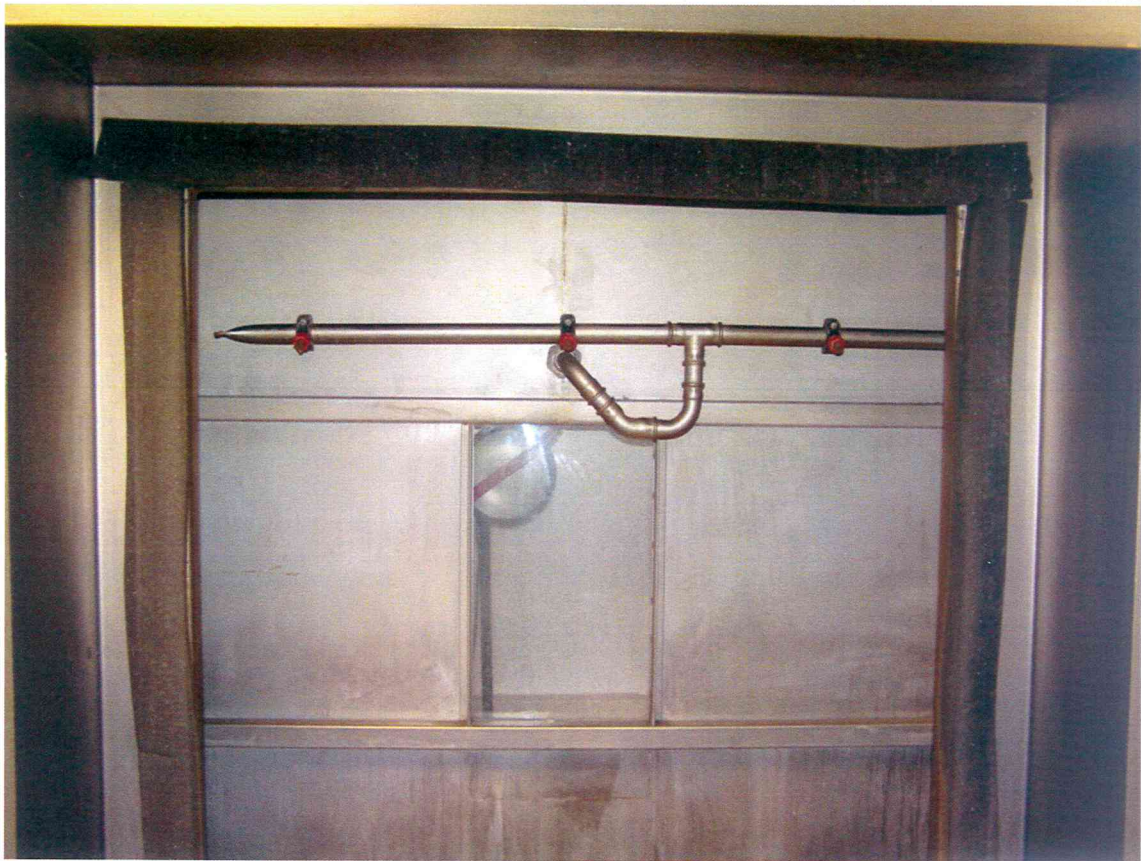
Bild 2: Offener Prüfstand mit Anordnung der drei wassersprühenden Düsen

Die Prüfkammer verfügt weiterhin über eine wassersprühende Einrichtung (Düsen). Die Lage der Düsen geht aus Bild 2 hervor. Die Prüfung des Vorhandenseins eines kontinuierlichen Wasserfilms auf der gesamten Prüffläche ist mittels einer Beleuchtung und Glasscheiben im Sprühraum des Beregnungsgeräts möglich.
